COMUNE DI BIELLA

**Perizia di stima stato di consistenza e funzionale dell'impianto
crematorio**

Costruzione società So.Cre.Bi. Srl in procedura project financing

26 agosto 2020

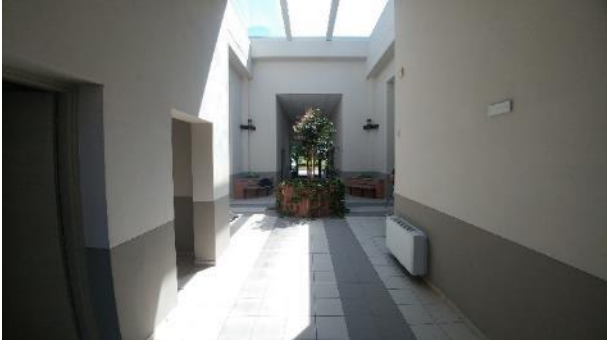
<p>05 - Ingresso</p> <p>L'immobile si presenta in buono stato</p>

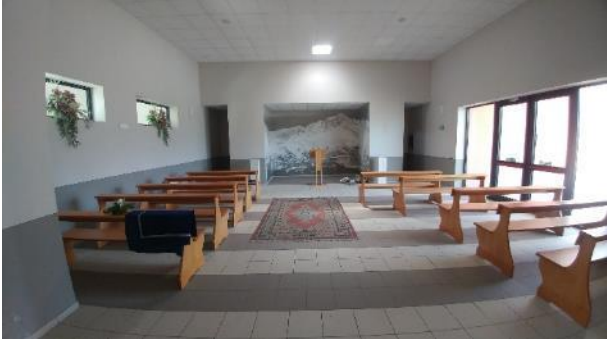
<p>06 - Cappella multi – rito</p> <p>La stanza risulta essere in buono stato e dotata degli arredi minimi necessari come descritto all'interno dell'inventario</p>

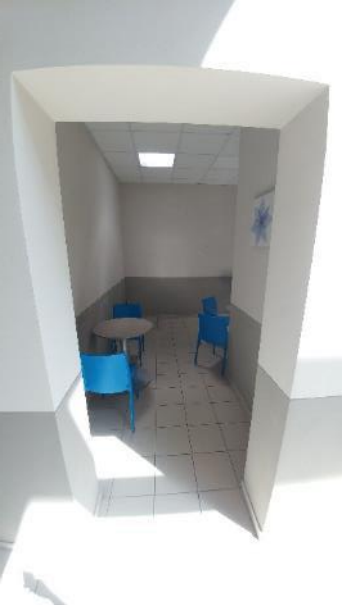
<p>09 - Locale distributori automatici</p> <p>Il locale si presenta in buono stato e completo dell'arredo minimo come descritto nell'inventario.</p> <p>Le macchinette di distribuzione non sono presenti in quanto in comodato d'uso e pertanto restituite.</p>

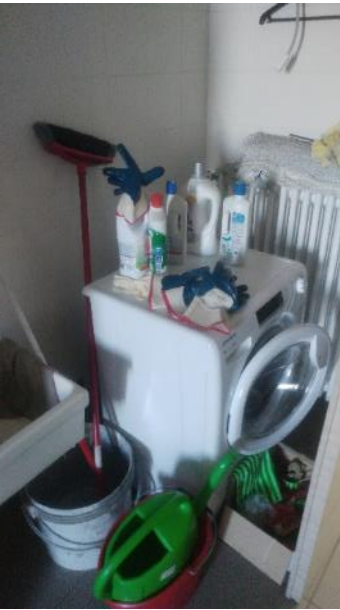
<p>13 - Area lavanderia</p> <p>Interna al locale spogliatoi</p>

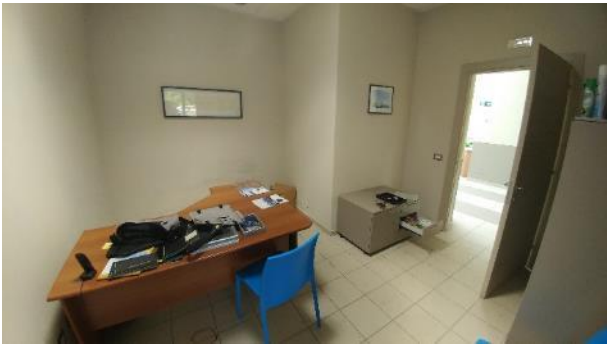
<p>14 - Uffici 1/2 - Consegna urna cineraria</p> <p>Il locale risulta in buono stato e completo degli arredi così come descritto nell'inventario.</p> <p>Gli item tecnologici (stampanti e pc non risultano essere presenti come già riportato nell'inventario).</p>

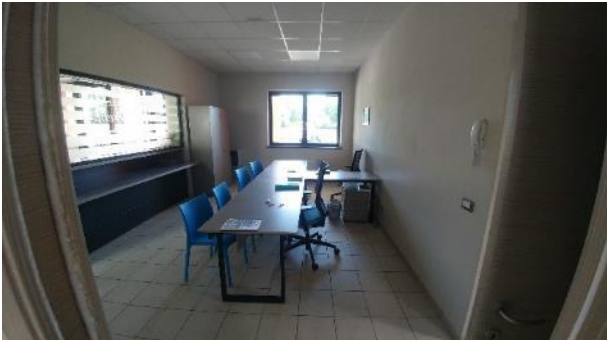
<p>15 - Uffici 2/2 - Amministrazione</p> <p>Il locale risulta in buono stato e completo degli arredi così come descritto nell'inventario.</p> <p>Gli item tecnologici (stampanti e pc non risultano essere presenti come già riportato nell'inventario).</p>

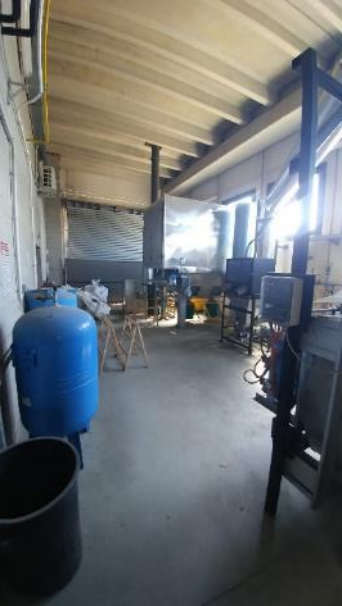
<p>18 - Locale conduzione e locale impianto</p> <p>Il locale si presenta in buono stato di conservazione, durante il sopralluogo è stato attivato l'interruttore generale posto sul quadro di controllo per verificare la messa in funzione e l'accensione del PLC di gestione.</p> <p>All'interno del locale sono presenti sia gli apparecchi principali quali il forno crematorio e il sistema di caricamento, sia le apparecchiature ausiliarie.</p> <p>Nel complesso il locale risulta essere riattivabile attraverso operazioni di messa in servizio appropriate ma di lieve entità.</p>

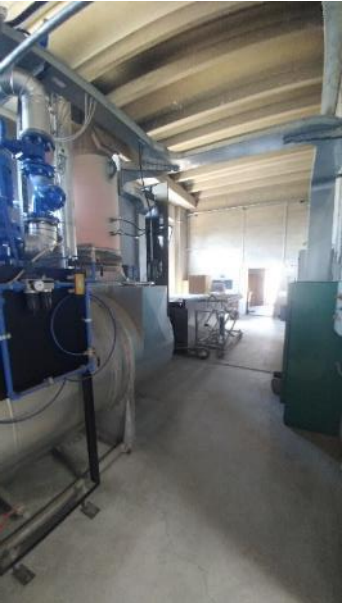
<p>19 - Vista forno crematorio</p> <p>Forno crematorio CIROLDI</p> <p>NOTA: lo stato di conservazione del refrattario interno del forno crematorio richiede interventi prima della riattivazione impianto</p>

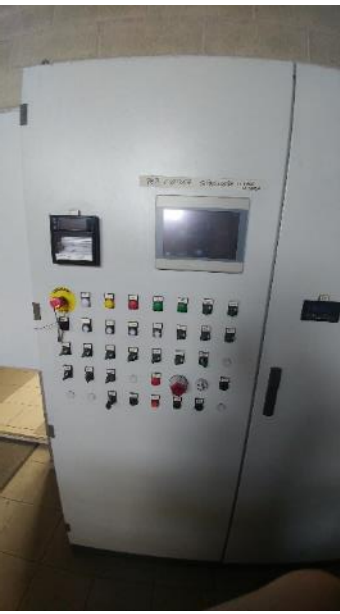
<p>20 - Quadro di controllo e gestione forno crematorio – compreso PLC</p> <p>Durante il sopralluogo è stata data alimentazione per verificare l'accensione dello stesso e la potenziale messa in marcia del sistema, allo stato attuale non sono previste password di sicurezza per l'avviamento.</p>

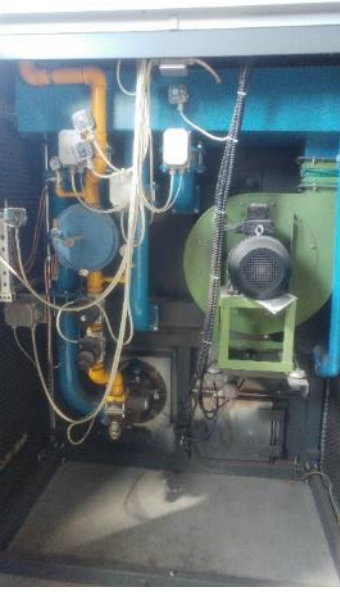
<p>21 - Sistema soffiante e bruciatore gas – forno crematorio</p> <p>Ventilatore soffiante CIMME</p>

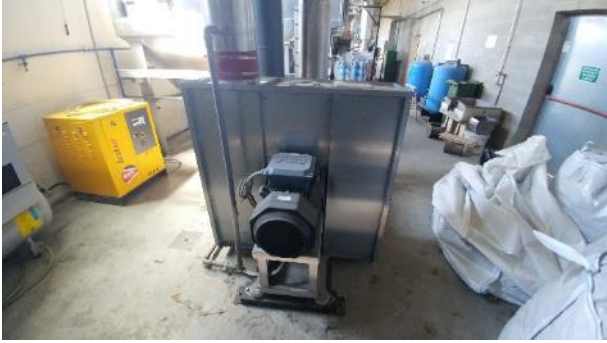
<p>22 - Sistema di estrazione fumi</p> <p>Ventilatore di estrazione con motore ABB</p>

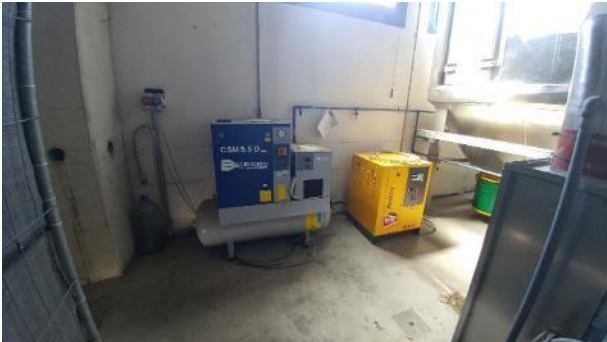
<p>23 - Sistema produzione ed essiccamento aria compressa</p> <p>Impianto aria compressa CECCATO</p> <p>Essiccatore BAFA</p>

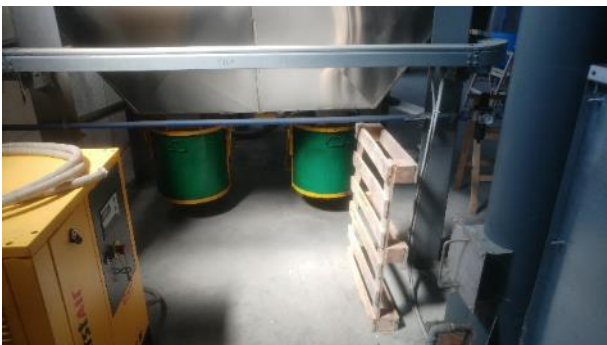
<p>24 - Raccolta sistema di filtraggio / abbattimento fumi, il raffreddamento dei fumi avviene tramite acqua, previsto elettro dissipatore a tavola in copertura.</p>

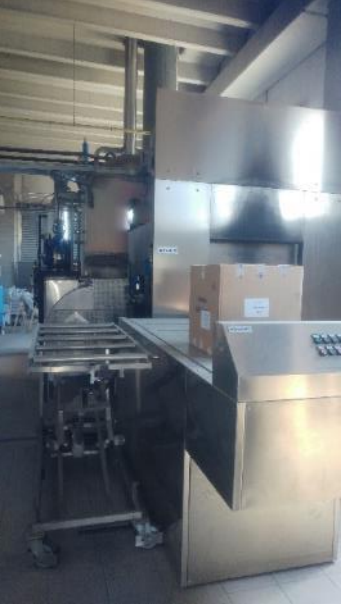
<p>25 - Sistema di caricamento feretri all'interno del forno crematorio</p>

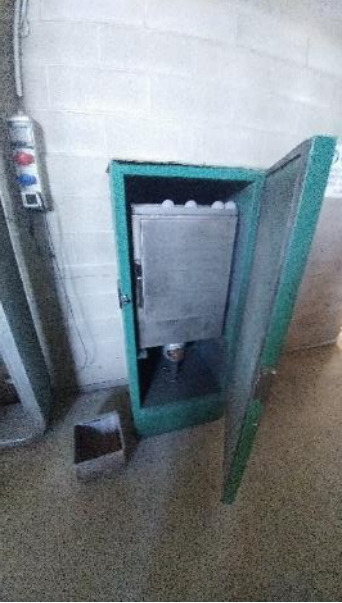
<p>26 - Sistema di polverizzazione ossa</p>

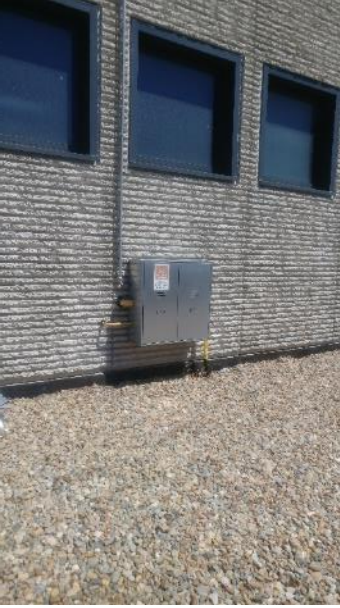
<p>27 - Valvola di intercetto gas metano forno crematorio e caldaia a gas posta all'esterno del locale tecnico</p>

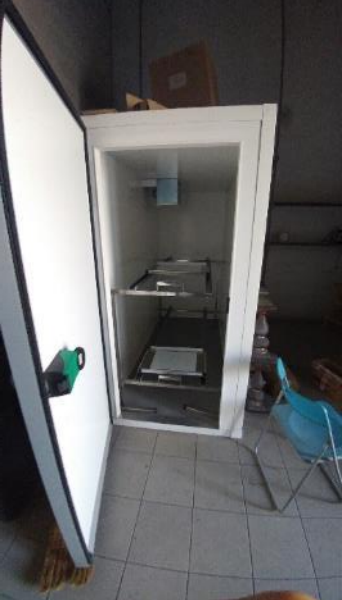
<p>28 - Locale celle frigo</p> <p>Il locale si presenta in buono stato e dotato di sistema a cella frigo per nr. 2 feretri.</p> <p>NOTA: il forno crematorio non risulta essere dotato di idonea area di stoccaggio feretri non refrigerati a meno di spazi ricavati in corso d'opera, in forni crematori solitamente presente area di dimensioni non trascurabili per alloggiamento temporaneo di alcuni giorni.</p>

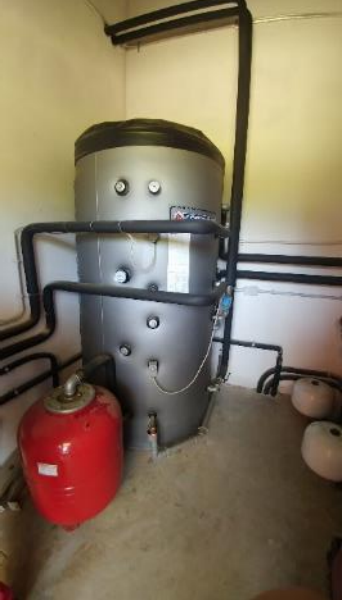
<p>29 - Locale tecnologico</p> <p>Il locale si presenta in buono stato e completo di caldaia e boiler come riportato all'interno dell'inventario.</p> <p>Accumulo CORDIVARI</p> <p>Vaso espansione VAREM</p>

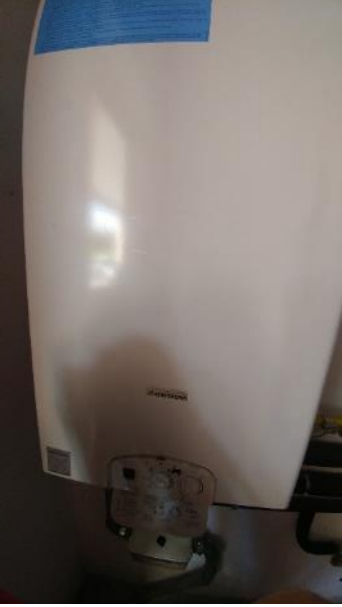
<p>30 - Caldaia a gas per acqua calda installata all'interno del locale tecnologico</p> <p>Caldaia ITALTHERM</p>

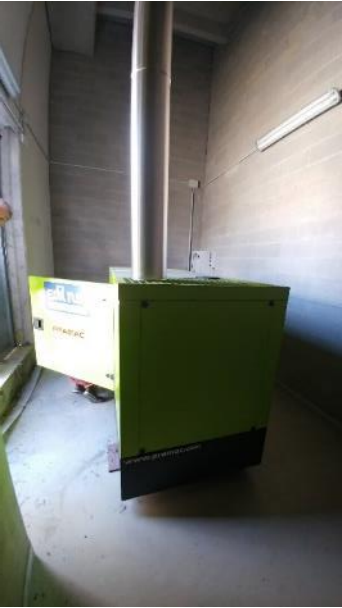
<p>31 - Locale Gruppo Elettrogeno</p> <p>Il locale risulta essere in buono stato, il gruppo elettrogeno di emergenza risulta essere collegato al quadro di alimentazione e dotato del collegamento di evacuazione fumi necessario.</p>

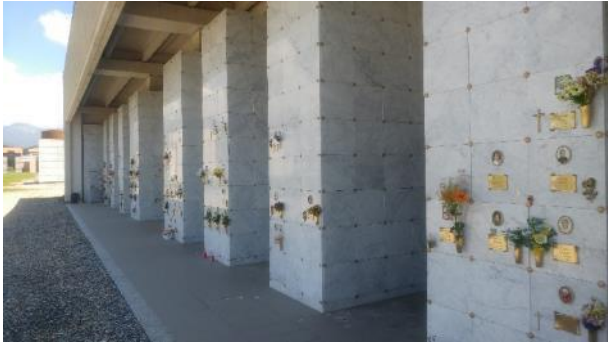
<p>38 - Area esterna – cellette cinerarie e relative lapidi accessoriate</p> <p>L'area risulta essere in buono stato anche se necessita sicuramente di una maggior attenzione dal punto di vista manutentivo e della pulizia.</p> <p>Da progetto esecutivo, così come da project financing, l'area dovrebbe avere nr. 1408 cellette con possibilità di espansione fino a nr. 2493.</p>

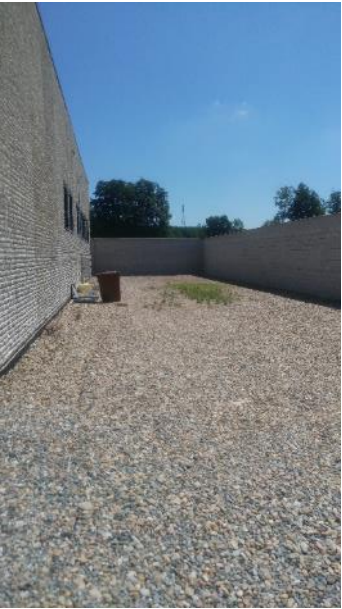
<p>39 - Area libera</p> <p>Vista area libera e potenzialmente utilizzabile per ampliamento con seconda linea, l'area è posizionata tra la cinta muraria di confine e le pareti dell'immobile.</p>

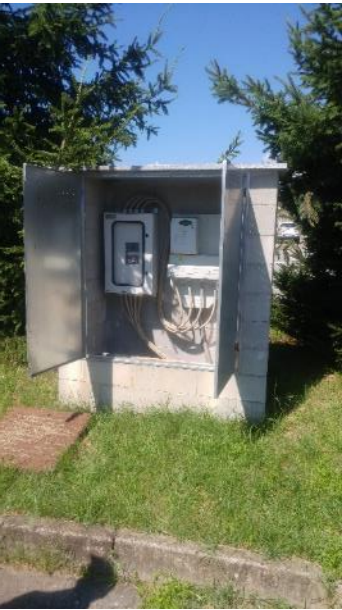
<p>40 - POD – distribuzione elettrica</p> <p>Il punto di consegna elettrico esterno all'immobile risulta attivo, durante il sopralluogo è stata presa nota dei valori di consumo in data 02/07/2020:</p> <p>025 021 223</p> <p>A1 = 075385 / A2 = 042679 / A3 = 037393</p>
