## **Lista Civica Biellese - Le Persone al Centro – Buongiorno Biella**

### **INTERROGAZIONE a risposta orale**

Oggetto : **SITUAZIONE PONTE DELLA TANGENZIALE**

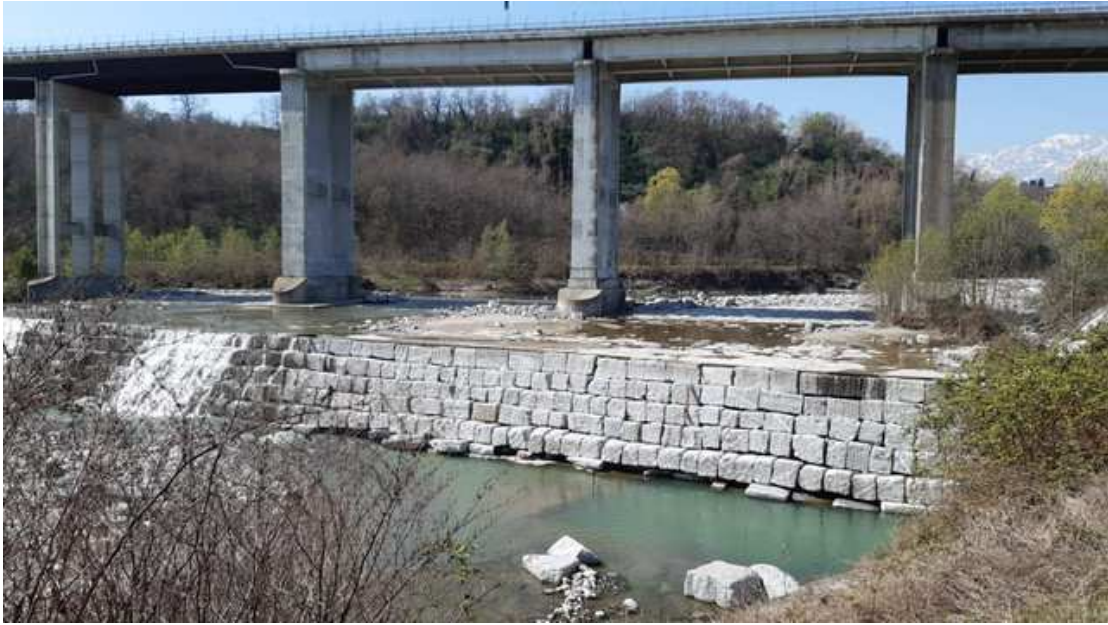
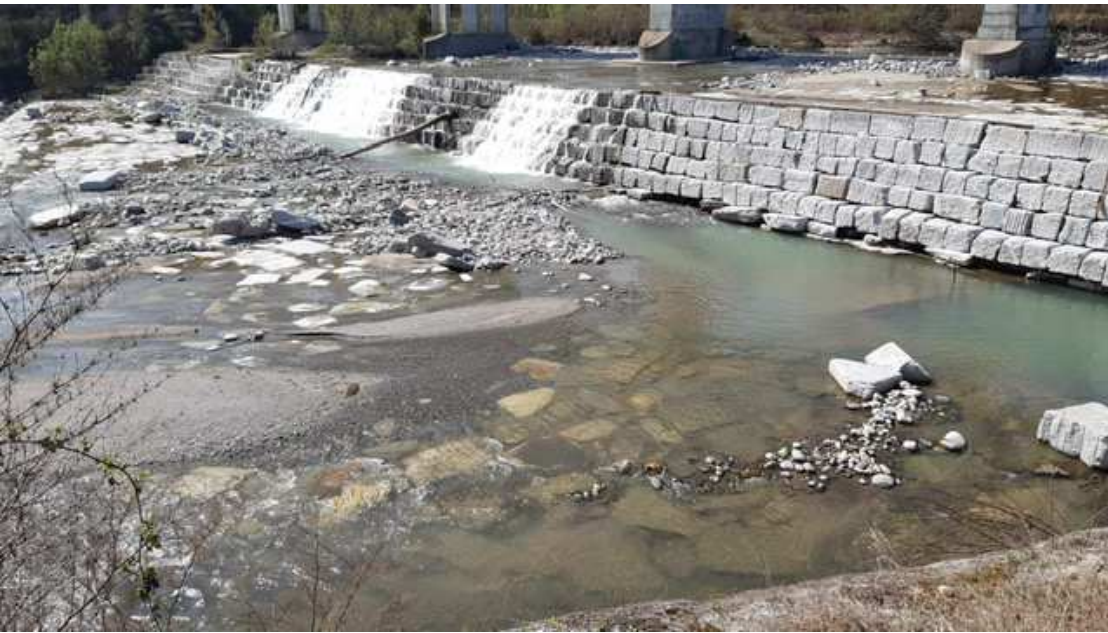
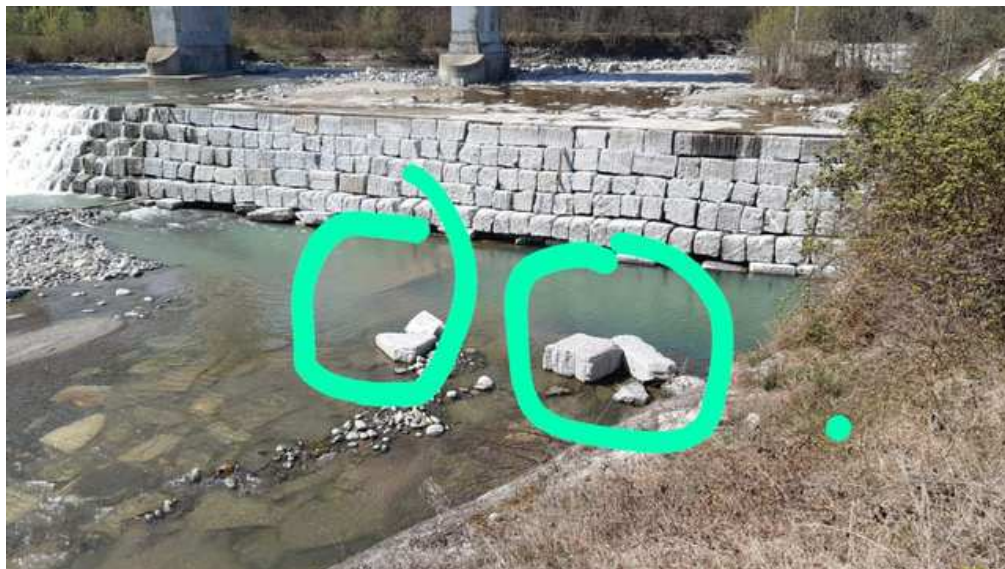
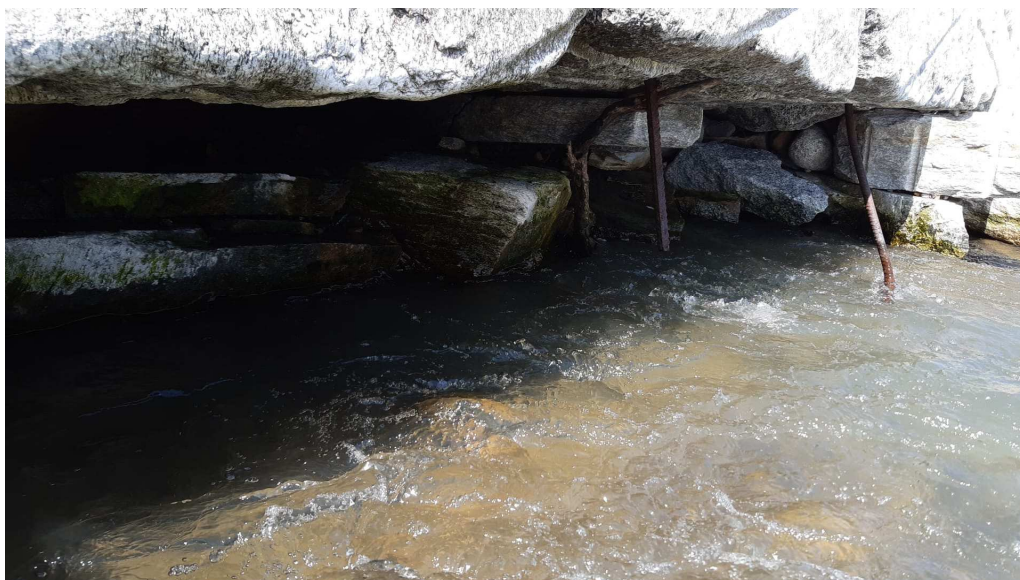
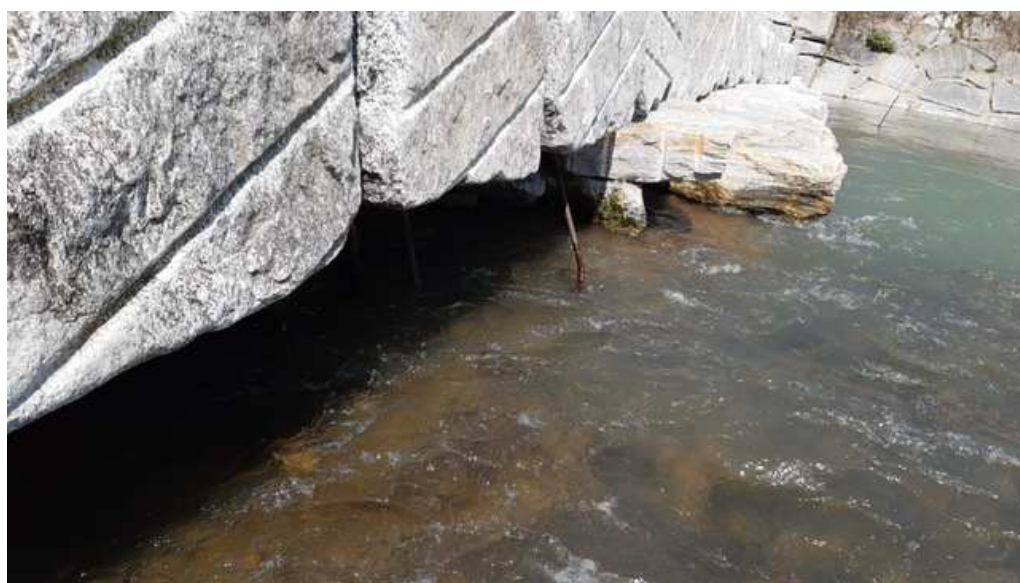
- L'evento alluvionale del 2/3 ottobre 2020 ha ulteriormente peggiorato lo stato di sicurezza perché le piogge torrenziali hanno asportato massi sia alla base delle gradinate e sia nella platea costruita nel 2015 (dalle foto allegate si evidenzia il quadro attuale).
- In data 14 ottobre 2020 la Regione Piemonte ha inviato alla Provincia di Biella e al Comune di Biella una segnalazione del peggioramento alla base dei piloni, chiedendo di monitorare costantemente la situazione.
