LISTA CIVICA BIELLESE – LE PERSONE AL CENTRO – BUONGIORNO BIELLA

INTERROGAZIONE (risposta orale)

SITUAZIONE PONTE DELLA TANGENZIALE: in attesa degli ennesimi lavori di consolidamento previsti nel 2018, visti i danni dell'ultimo evento alluvionale, chi controlla la stabilità dello stesso?

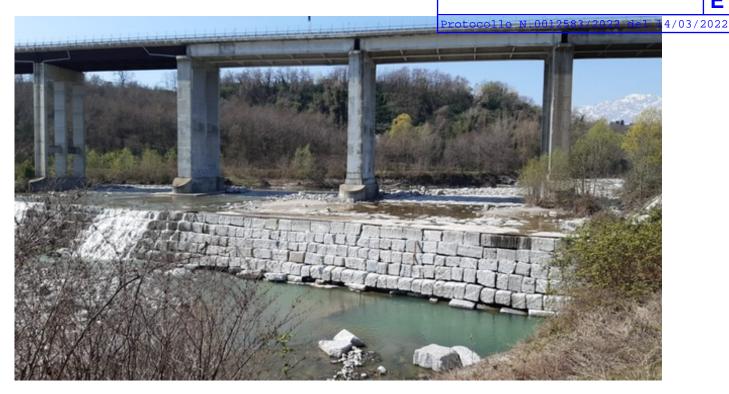
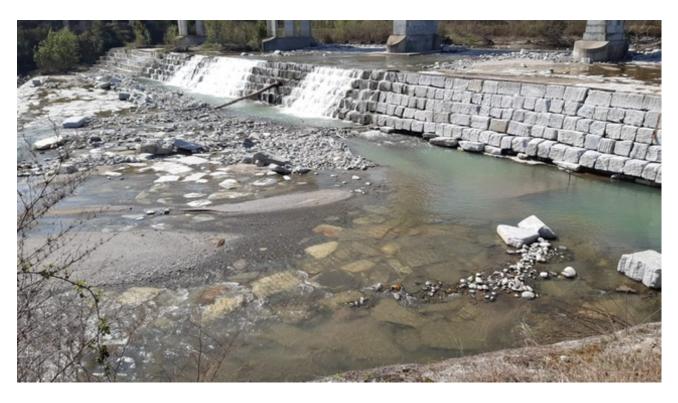
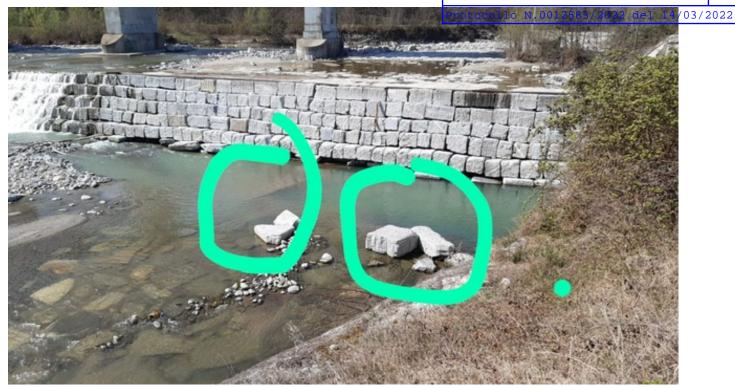
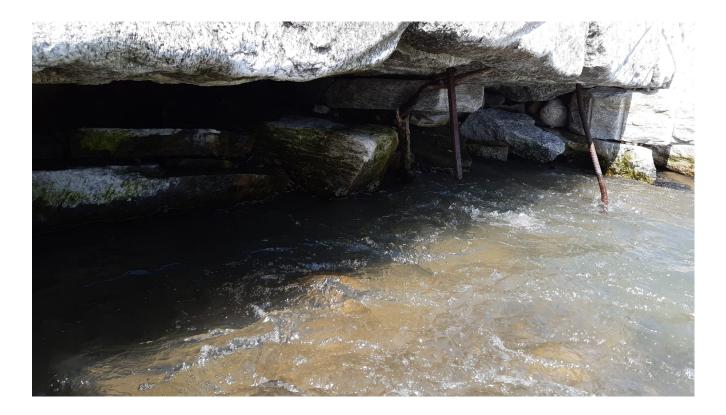
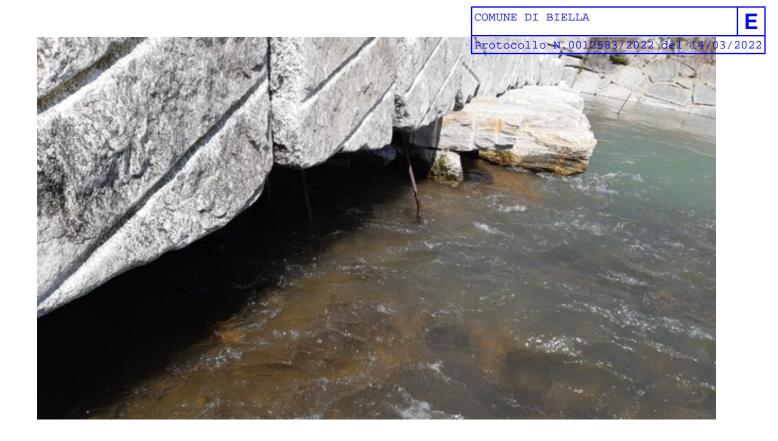
- <u>l'evento alluvionale del 2/3 ottobre 2020 ha ulteriormente peggiorato la situazione, perché le piogge torrenziali hanno asportato blocchi di massi sia alla base delle gradinate, sia nella platea costruita nel 2015 (dalle foto allegate si evidenzia molto bene la situazione);</u>
- In data 14/10/2020 la Regione Piemonte ha inviato a Provincia di Biella e Comune di Biella una lettera che segnala il peggioramento alla base di piloni e chiede di monitorare costantemente la situazione;

- In attesa di questi interventi, la Provincia avrebbe concluso che sono assolutamente necessari monitoraggi visivi e topografici della platea e delle briglie e in generale dell'alveo del torrente Cervo nella zona del viadotto, allo scopo di verificare l'eventuale manifestarsi di fenomeno di dissesto, in particolare causati dalla formazione di vuoti al di sotto della mantellata con possibili cedimenti superficiali;
